# 汶川地震后对大坝抗震安全的思考

[摘要] 简要概述了震区大坝,尤其是坝高超过 100 m 的 4 座大坝的震情;总结了此次破坏性地震中有关大坝安全的经验教训;对在我国强震区兴建高坝的有关大坝抗震安全的几个关键问题做了分析和探讨,并提出了相应的建议。

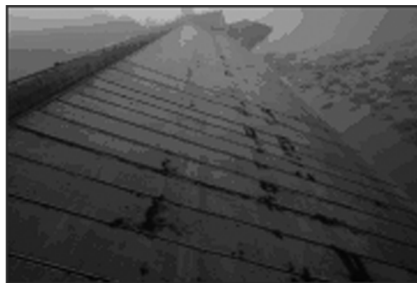
683.9 mm, 高程 850 m 的坝体内部出现了 810.3 mm 的沉降量。震后有向下游的水平变形为 199.9 mm。两岸河谷变形都指向河流。部分面板沿竖向结构缝和水平施工缝产生错位, 错位量分别达到 15 ~ 35 mm 和 17 mm。高程 845 m 之上的大部分面板脱空(见图 1), 坝顶路面和下游斜坡保护层间出现明显裂缝(见图 2)。渗流量从震前的 10.38 L/s 到震后最大达 19.3 L/s。地震两天之后渗流水质由混变清。周边缝有轻微变形, 坝顶局部防浪墙和护栏震毁, 泄水建筑和多功能设施遭受不同程度的损坏。总体上, 紫坪铺大坝的主体结构安全稳定。

图 1 坝体面板震损情况

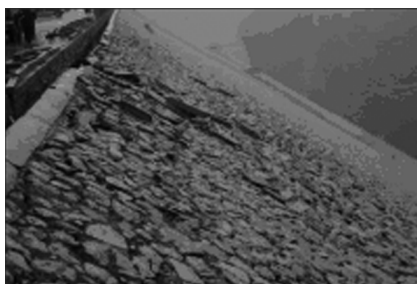
图 2 下游斜坡保护的震损情况

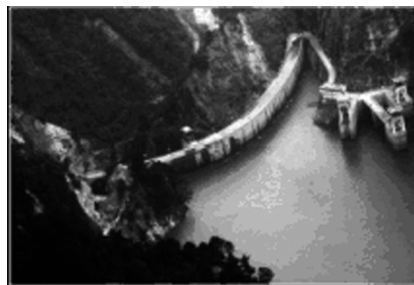
2) 沙牌碾压混凝土拱坝。沙牌拱坝坝高 130 m, 于 2003 年完工。大坝距离震中区 30 km, 地震期间库水接近正常设计水位 1 866.0 m。坝体设置两条横缝和两条诱导缝, 坝基为花岗岩和花岗闪长岩及闪长岩脉地层, 两岸山体陡峭, 呈“V”型河谷。坝肩由 II 类岩体支撑, 其设计地震峰值加速度是 0.138 g, 相应设计标准是 500 年一遇。震后通往大坝的道路被大量山体滑坡堵塞, 但航拍照片显示, 大坝维持正常蓄水功能(见图 3)。近期笔者在现场的考察表明, 大坝安全无损, 坝体和坝肩都未发现任何震害(见图 4)。然而, 由于两岸崩石, 距坝 5 km 外

图 3 沙牌拱坝震后航拍照片
